# Inname Handleiding voor “Einde Looptijd” MisterGreen Voertuigen

Deze handleiding biedt een overzicht van de vereisten voor het succesvol inleveren van een MisterGreen voertuig aan het einde van de leaseperiode en hoe schades worden beoordeeld.

# Inhoudsopgave innameprotocol MisterGreen

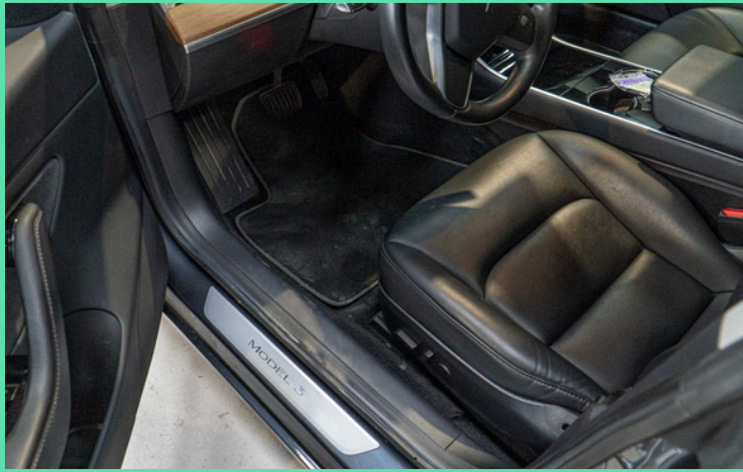
Zitten er (brand) gaten, vlekken, schroeiplekken, scheuren en haren van dieren in de bekleding? Of ruikt de bekleding naar dieren of rook? Dan wordt dit gezien als **niet acceptabel**. Interieurvlekken, welke zonder hulp van professionele reinigungsapparatuur te verwijderen zijn, worden als **acceptabel** beschouwd. Slijtplekken door de bekleding van de stoel heen zijn alleen **acceptabel** op de bestuurderstoel. Dit geldt alleen als dit is ontstaan bij normaal gebruik en onder het gewicht van de bestuurder, dus niet van objecten.

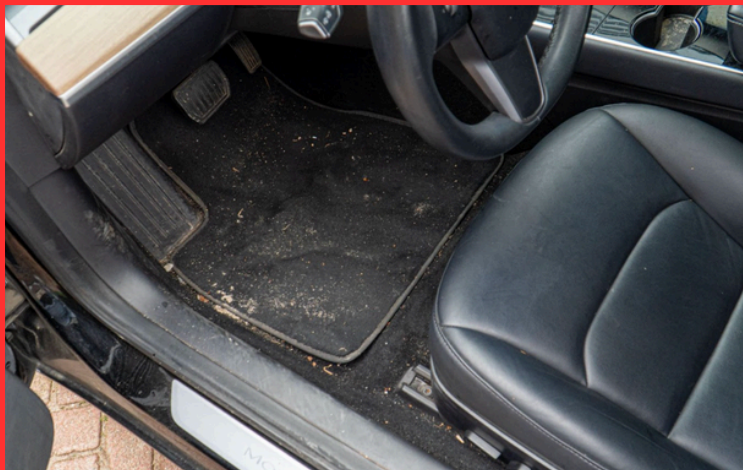
Lichte krassen op kunststofdelen zijn acceptabel. Zijn de krassen echter duidelijk voelbaar met een nagel, dan is dit niet acceptabel. Krassen aan delen die alleen door middel van kunststofreparatie te herstellen zijn, worden gezien als onacceptabel. In sommige gevallen is reparatie niet meer mogelijk en zal het deel vervangen moeten worden.

Bevinden er zich scheuren en gaten in het dashboard, middenconsole of sierdelen? Dit kan bijvoorbeeld komen door montagegaten (ongeacht of de accessoire later is ingebouwd) van de carkit of het navigatiesysteem. Als er iets beschadigd is, wordt dit hersteld door middel van kunststofreparatie of door de interieurdelen te vervangen. Houd er rekening mee dat deze kosten voor eigen rekening zijn. Oppervlakkige schade aan instap-en inlaadlijsten zijn acceptabel. Is de instaplijst gebroken of zijn er verkleuringen (ontstaan bij niet normaal gebruik), dan wordt dit gezien als onacceptabel.

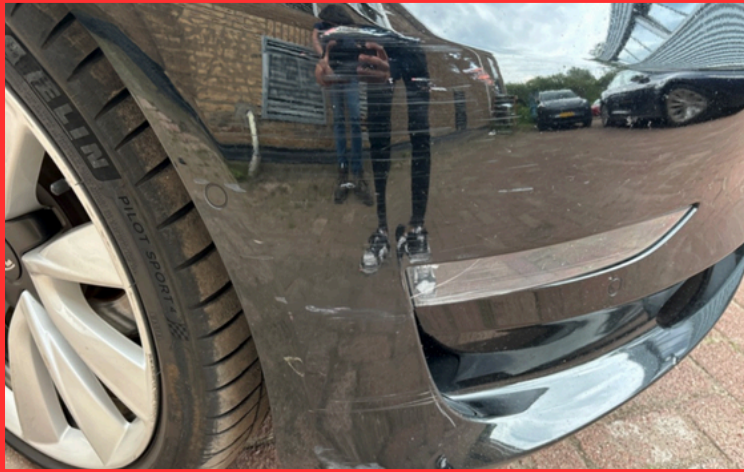
Krassen door de lak heen of scheuren, barsten en gaten aan de (onder)bumper en grill zijn **niet acceptabel**. Krassen, welke kleiner zijn dan 10 cm en gepolijst kunnen worden, zijn wel **acceptabel**.

De grill mag niet gebroken of afwezig zijn. Heb je schaafschade of krassen op de zijkant van de bumperhoek of een spatbordrand? Als deze kleiner zijn dan 5 cm, **accepteren** we dit. Let op: als de schade groter is dan een €1 muntstuk of als de schaafschade door de lak heen te zien is, wordt dit **niet geaccepteerd**.

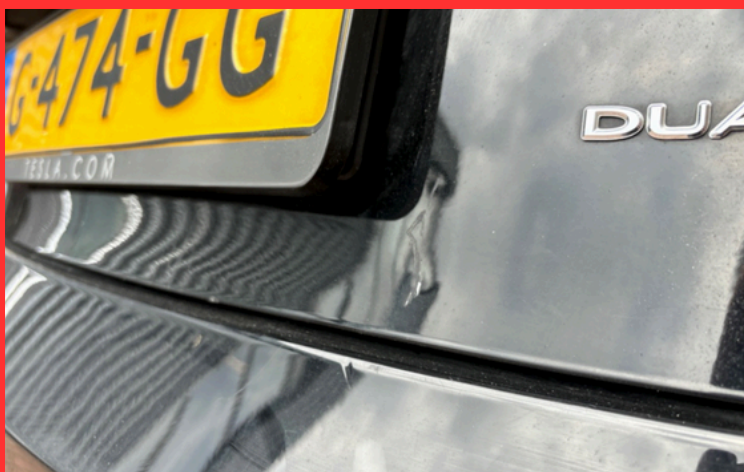
Portierranden die licht beschadigd zijn zien we als **acceptabel**. De randen mogen echter **geen** deuken of vouwen bevatten.

Deukjes met lakschade zijn **niet acceptabel**.

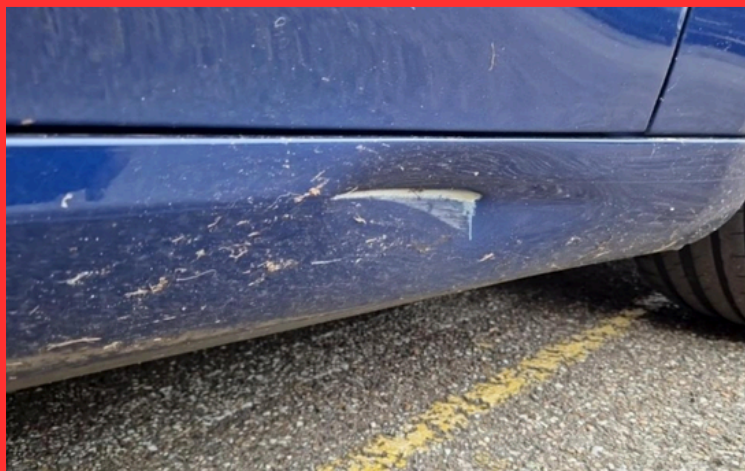
### Heb je een kras in het plaatdeel?

Dat kan gebeuren, we **accepteren** 2 krassen per plaatdeel. Let op: dit geldt alleen als de kras niet door de lak heen is gegaan, gepolijst kan worden en kleiner is dan 10 cm. Zijn er roestplekken zichtbaar of zit er een deuk, buts of kras in de laklaag waardoor het basismateriaal beschadigd is?

Dan wordt dit als **niet acceptabel** bestempeld.

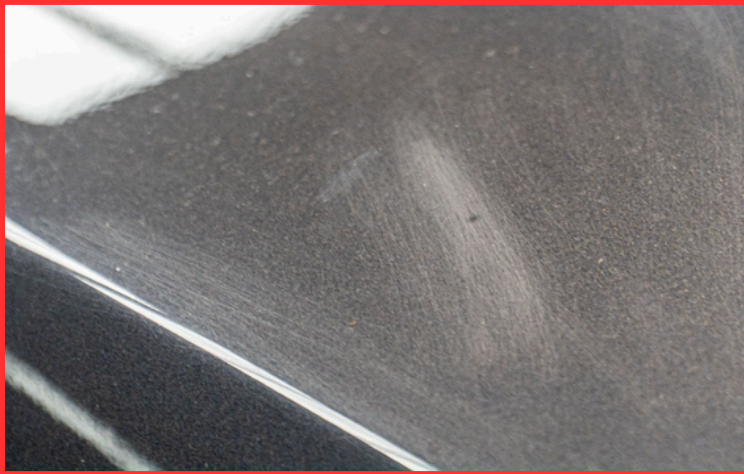
Zijn er na het verwijderen van de reclame/ carwrapping delen van de auto verkleurd, is er lakschade of is de lak dof geworden en moet er gepolijst worden? Dan wordt dit aangeduid als **onacceptabel**.

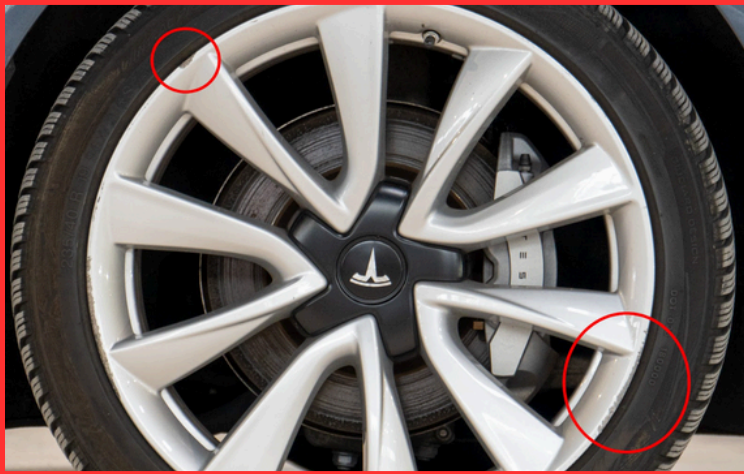
### **Banden en velgen**

Rijd je met de band tegen een stoepje aan? Dat kan gebeuren, daarom accepteren we maximaal twee schaafplekken of krassen per wielop en/of velg. **Let op:** de beschadiging mag niet groter zijn dan 5 centimeter.

Is de band of velg vervormd, zitten er happen in of is de beschadiging dermate erg dat het onderdeel vervangen of gerepareerd moet worden? Dan wordt dit als **niet acceptabel** gezien. Beschadigingen aan de velgen door factoren van buitenaf (zonder schuld van de berijder), zoals oxidatie, wordt als **acceptabel** beschouwd.

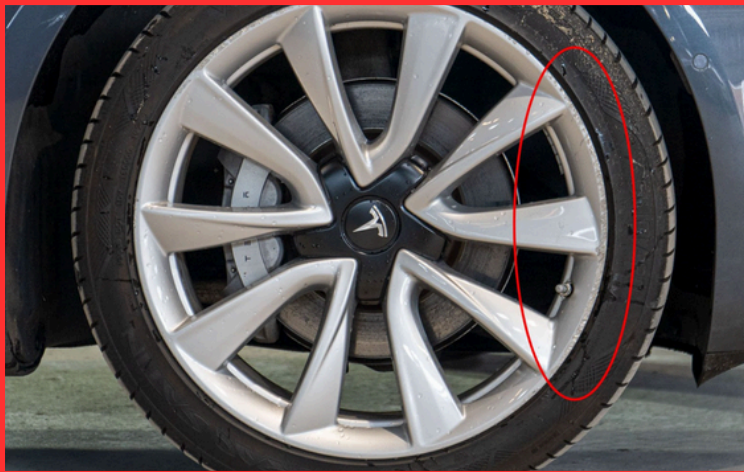
Let op: Gepolijste velgen kunnen niet gerepareerd worden door middel van een spotrepair. Wij zullen nieuwe velgen bestellen en monteren.

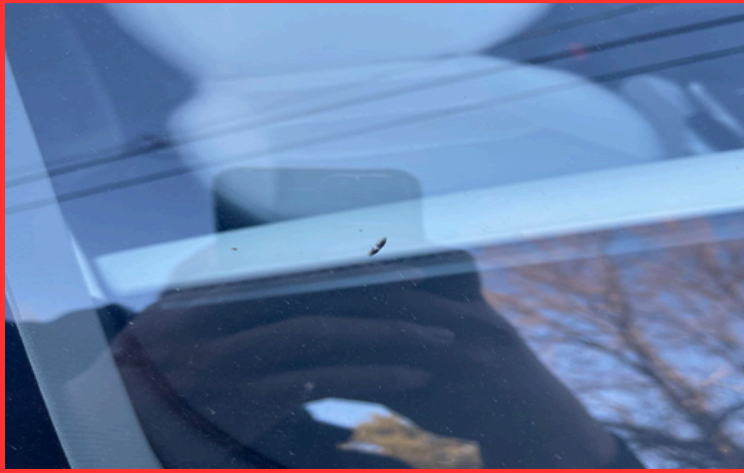
In de voorruit **mag** buiten het gezichtsveld één ster of pit zitten, zolang deze kleiner is dan 3 cm. Deze kunnen namelijk nog gerepareerd worden. Bij grotere sterren of pitten vervangen wij de gehele ruit. De kosten hiervan zijn voor eigen risico (bekijk jouw contractvoorwaarden). Zit er een beschadiging in het gezichtsveld? Dan mag deze niet groter zijn dan 2 cm, is dit wel het geval? Dan wordt dit gezien als **niet acceptabel**.

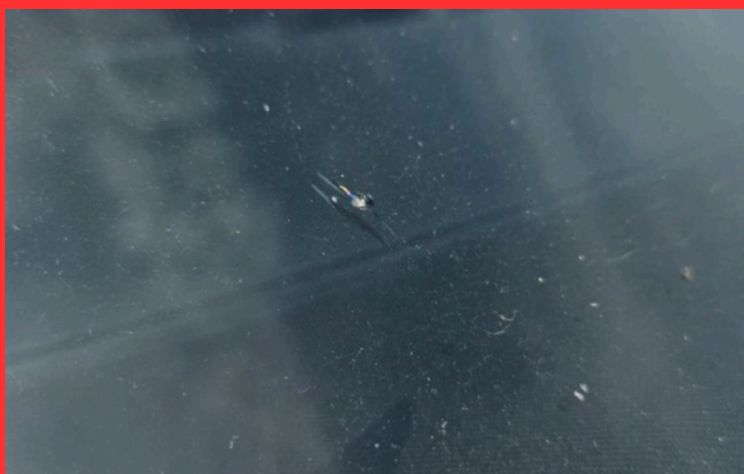
Scheuren, barsten, kromme of roestige ruitenwischerarmen en ramen die niet correct functioneren zijn **onacceptabel**. Daarentegen is een krasje als gevolg van ijskrabbers en ruitenwissers, zolang deze gepolijst kunnen worden, **acceptabel**.
